УДК 669.18:621.746

*А.Т. Степанов, В.В. Малов, Н.Н. Суворин*

## О ПРИЧИНАХ ПОРАЖЕНИЯ ПОВЕРХНОСТИ СЛЯБОВ ИЗ СТАЛИ St 52 СЕТЧАТЫМИ ТРЕЩИНАМИ

Представлены результаты металлографического изучения причин поражения поверхности слэбов из стали St52 трещинами глубиной 3 – 5 мм. Установлено, что трещины образуются при температурах менее 700 – 800 °С в период перекристаллизации стали. Сталь с содержанием углерода 0,10 – 0,20 % и марганца – более 1 % по своим свойствам склонна к образованию трещин в период перекристаллизации. Неоптимальное соотношение технологических параметров разлива и охлаждения отлитых слэбов является основной причиной поражения слэбов сетчатыми трещинами.

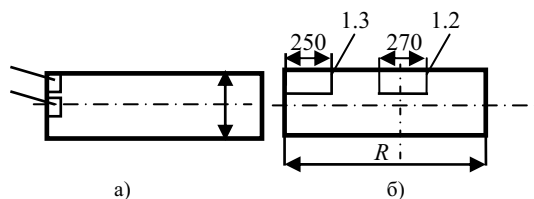
Для выявления причин такого массового проявления сетчатых трещин на слэбах стали St 52 сотрудниками Череповецкого государственного университета и ООО «НПЦ ИНЖИНИРИНГ» проведен анализ дополнительно вырезанных темплетов из произвольно выбранной плавки № 244788 из слэба № 5/2, а также технологических параметров выплавки, внепечной обработки и разлива. Отобранные темплеты (рис. 1) подвергались механической обра-

Рис. 1. Схема отбора темплетов из тела сляба:  
а) по длине; б) по сечению

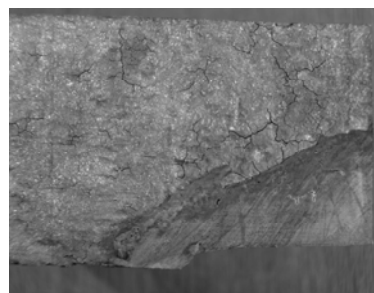
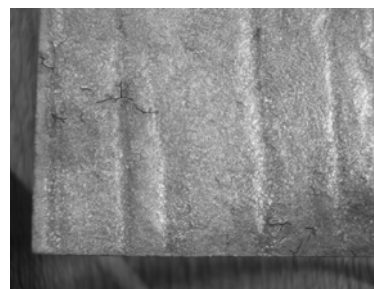
ботке в темплетной лаборатории КП и подвергались визуальному осмотру при увеличении в 3 раза. На наружной поверхности темплета 1.2 было обнаружено несколько крупных трещин длиной по 8 – 15 мм. На темплете 1.3 на поверхности, образующей боковую грань слэба, зафиксирована одна трещина длиной 7 мм.

После травления на поверхностях образцов, образующих наружную поверхность сляба как по широкой, так и узкой (боковой) граням, проявились многочисленные сетчатые трещины, которые ранее не были видны (рис. 2).

Рис. 2. Фотографии темплетов  
с наружной поверхности сляба: а) широкая грань –  
с темплета 1.2; б) боковая поверхность – с темплета 1.3

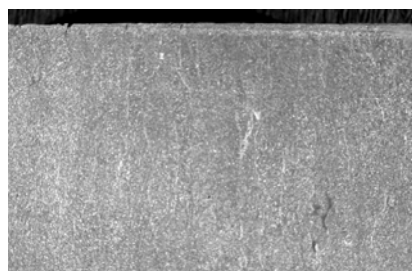
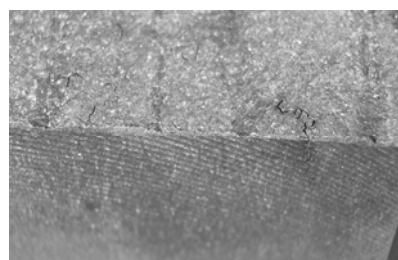
Все трещины поверхностные глубиной 3 – 5 мм. На фотографиях образцов (рис. 3) видно, что трещины расположены в пределах мелкозернистой корки. Встречаются мелкие трещины, расположенные внутри корки и не выходящие на поверхность (рис. 4) Трещин, уходящих вглубь сляба дальше корки, не обнаружено. По широкой грани сляба наибольшее количество трещин зафиксировано в средней части (темплет 1.2, рис. 1). Тот факт, что большинство трещин проявилось только после травления, свидетельствует о низкотемпературном их образовании, так как их поверхность была неоxygenной и потому они были незаметны. Следовательно, это «холодные трещины», образовавшиеся в процессе охлаждения слябов на складе.

Рис. 3. Поперечные разрез сляба:  
а) со стороны широкой грани;  
б) со стороны боковой грани

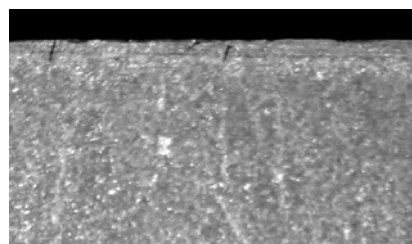
Рис. 4. Виды трещин по сечению:  
трещина в центре – внутрикорковая;  
трещина слева – поверхностная

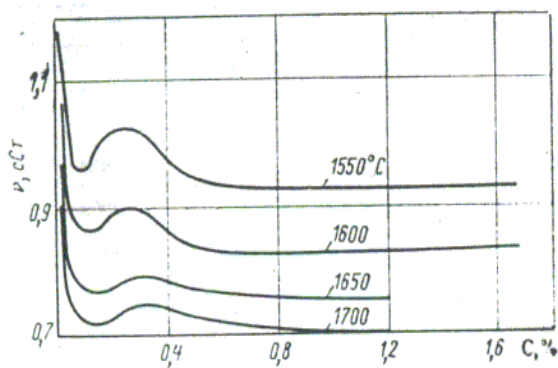
Согласно данным из научной литературы, это явление связано со структурными изменениями как в жидкой стали, так и в твердой. В жидком состоянии стали с содержанием углерода 0,1 – 0,2 % приобретают меньшую вязкость, плотность и большую жидкотекучесть [4]. На рис. 5 [4] показано изменение вязкости стали с добавками марганца 0,3 – 0,5 %. Авторы [4] подтверждают мнение о том, что добавки марганца и особенно кремния до 0,15 – 0,25 % смещают минимум вязкости расплава в сторону низких содержаний углерода.

Рис. 5. Изотермы вязкости расплавов Fe-C-O с добавкой 0,3 – 0,5 % Mn [4]
